f3.6m×6.0m 溢流型球磨机进料端与出料端的改进

钟登学¹, 郭年祥²

(1. 江西铜业公司 德兴铜矿, 江西 德兴 334224; 2. 南方冶金学院, 江西 赣州 341000)

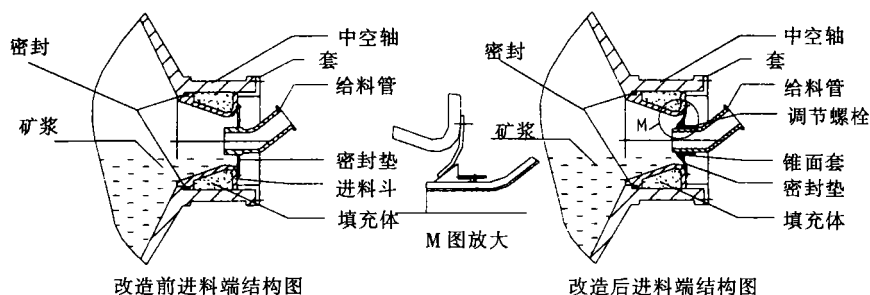
图 1 进料端密封形式的改进

进料斗与给料管间的密封形式差, 导致矿浆经常溢出, 并有部分矿浆渗入主轴承座中, 造成润滑油变质从而导致主轴承的严重磨损。同时, 密封材料及给料管使用寿命短, 需频繁更换。

f3.6m×6.0m 溢流型球磨机因粗精矿矿浆流量较大, 精矿粗细不均以及给料的不均匀性, 致使矿砂对铸钢耐磨给料管的磨损率高, 且进料斗与给料管的密封垫在矿浆瞬时超负荷的冲击下, 易变形和泄露。

由于球磨机给料量大, 而原铸钢给料管耐磨性差, 已满足不了生产的需求, 经过比较并综合考虑各种指标, 采用耐磨性能更优的耐磨橡胶衬里焊接管替代原铸钢给料管。

进料斗与给料管间的密封形式的改进见图 1 所示。在给料管上装一带锥形的橡胶耐磨套(简称橡胶套), 通过调节螺栓调节橡胶套锥面与橡胶垫的贴紧力, 来达到阻止矿浆溢出的目的。这种形式密封效果非常好, 完全杜绝了矿浆的泄漏。

衬里之间,因橡胶的亲水性而产生一液膜层,矿砂不直接接触橡胶衬里,从而降低矿砂对给料管的磨损,经试用,其使用寿命较铸钢管高出 10 倍。

在给料管上加装锥形橡胶套并通过螺栓进行调节,既增加了橡胶垫与给料管的接触面,又增强了橡胶垫抵抗冲击力的强度,防止了因变形造成的泄漏,达到密封目的。

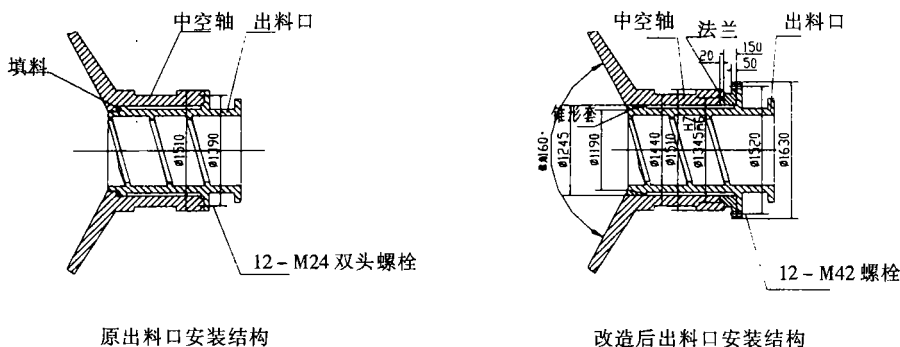
图 2 出料端与中空轴密封形式的改进

首先出料口与中空轴的密封不良, 使矿浆进入到中空轴内腔, 造成中空轴内孔磨损严重, 大量矿浆向外抛甩。其次, 由于出料口与中空轴的配合孔之间发生磨损和腐蚀, 产生间隙, 旋转时, 出料口剧烈晃动, 导致出料口与中空轴联接的 M24 双头螺栓经

常被剪断, 造成出料口的窜出。后改为连接强度更大的 M30 双头螺栓, 也只是延长了螺栓被剪断的时间, 并不能从根本上解决问题, 留下了严重的事故隐患, 若不及时解决可能导致严重后果。

出料口与中空轴的密封,由于振动和矿浆对出料口的反作用力,造成密封盘根的磨损,是出料端漏浆及出料口固定螺栓剪断的主要原因。现改为锥度

出料口与中空轴密封形式的改进见图 2。原出料口与中空轴密封是靠一圈 10mm×10mm 盘根压紧密封,其密封效果差。现改为锥面(锥度为 1:6)密

封形式来进行密封,方法是加工一材质为 ZG25 的锥形套放入中空轴内孔端部并焊接,同时出料口头部加焊一段,并加工成与锥形套相配的锥面来达到紧密配合。

将中空轴安装 M24 螺栓的端面车成凹形圆孔至 $f1345\text{mm}$,深 20mm。再另制作一带凸槽的法兰,与中空轴热配并焊接,出料口与中空轴用 M42 的螺栓对穿连接,紧固后,两法兰的间隙约为 5mm 左右,以确保锥面的紧配性。

为 1:6 的锥面密封形式,其密封性能良好,防止了漏浆,密封接触面大,旋转时摩擦力大,出料口的晃动振动小,螺栓受到的剪切应力小,不易剪断,保证了设备的正常运转。
