安溪县古老滑坡特征及防治措施

康斌¹, 黄国平¹, 林枢²

(1. 江西省地矿局赣南地质调查大队, 江西 赣州 341000; 2. 福建省地质工程勘察院, 福州 350002)

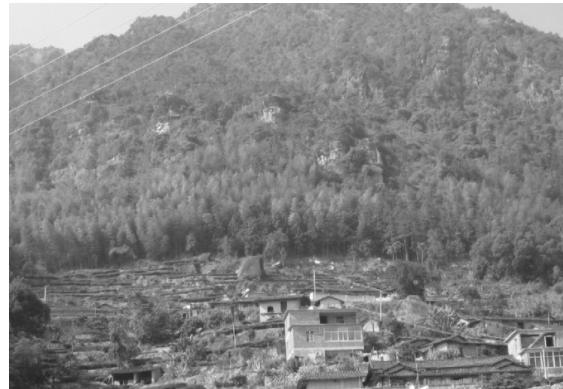
古老滑坡多位于山前地形相对平缓的斜坡上,与周边山体相比要明显低几十至几百米,坡度比周边山体要明显平缓,微地貌多呈凹凸不平、不规则阶梯形状斜坡,与周边山体直线型斜坡和凸型或凹形斜坡相比明显不同。阶梯宽窄不一,十几至上百米不等,多为村庄及农田分布区(图 1)。如蓬莱磜内涵婆墘古老滑坡主要发育 3 个阶梯,上下阶梯为村庄,中部阶梯为基本农田。

图 1 阶梯状斜坡及滚石地貌

区内古老滑坡发生后, 其前缘曾堆积了大量的大小混杂的块石, 形成特有的落石堆积地貌。这一特征在火山岩地区表现更为明显, 虽经后期村民建房、修筑梯田等取用, 但在沟头田边, 常见巨大的滚石。如龙涓乡灶坪村石空疗、桃舟乡桃舟吾岩坪等古老滑坡, 坡脚房前屋后及田边均见滚石, 大者达 10 m×20 m×6 m(见图 1)。

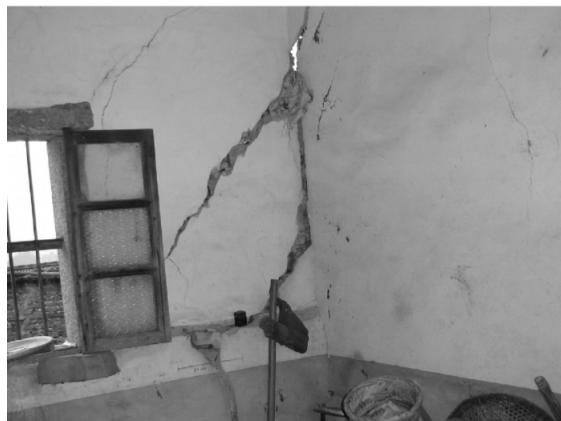
滑体上民房出现开裂、变形。但位于裂缝带上的房屋开裂、变形较严重,有的甚至倒塌。裂缝带以外,房屋开裂变形相对轻微。如金谷镇金山村郭厝垵滑坡,滑体中上部房屋开裂严重,墙体裂缝最宽处达 10 cm 以上(图 2),造成房屋严重倾斜、变形,而下部房屋变形较轻微。

图 2 滑体上房屋开裂

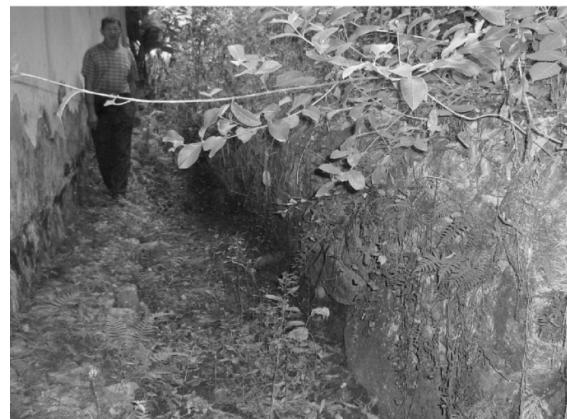
大型中-厚层古老滑体前缘常有泉水出露,且成片出现,长年不干,形成沼泽地。如桃舟乡小湖自然村滑坡,其前缘农田中泉眼密布,农田经年不干涸,形成湿地。部分古老滑坡前缘除出现泉水外,尚出现凸鼓、位移及小型滑坡等变形特点。如金谷镇金山村郭厝垵滑坡前缘某民房后挡墙出现明显向前鼓凸现象(图 3),桃舟乡桃舟村吾岩坪滑坡前缘公路内沟逐渐变窄至最后完全消失;又如蓬莱镇磜内村函婆墘滑坡前缘局部出现小型滑坡,滑坡方量几

图 3 滑体前缘变形(房后挡墙外凸)
